**EKSPERTYZA MYKOLOGICZNO-BUDOWLANA WIĘŻBY DACHOWEJ ORAZ
PODŁOGI NA PODDASZU W KOŚCIELE PARAFIALNYM W ZAKRZÓWKU**

Opracował:
mgr inż. Sylwester Mituła
Upr. nr LUB/00215/POOK/09

KWIECIEŃ 2024

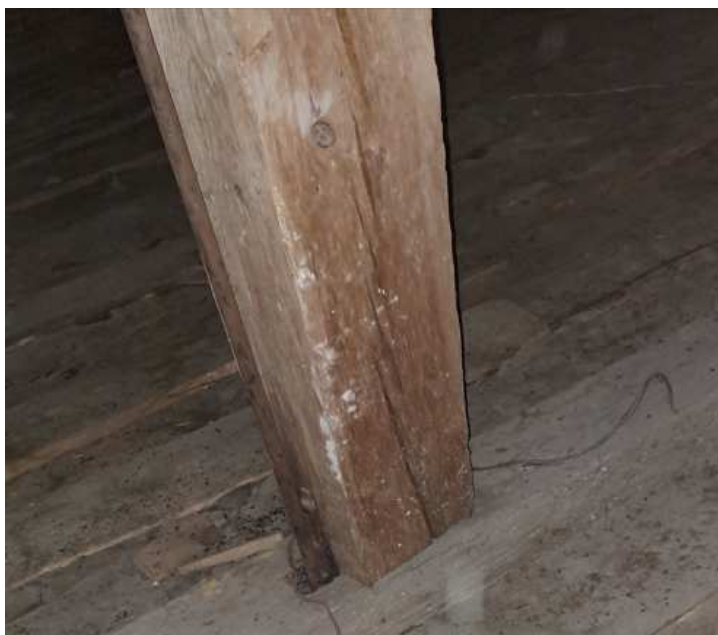
Fot. 2. Podstawa słupa zaatakowana przez kołatka domowego.

Lp.	Nazwa elementu	Nr zdjęcia	Rodzaj zagrożenia	Grupa destrukcji biologicznej	Propozycja naprawy
1	Słup	Fot.2	Owad – kołatek domowy	I	Ociosanie i wprowadzenie preparatu owadobójczego iniekcyjnie
2	Płatew i belka poprzeczna	Fot. 3	Grzyb domowy biały	I	Odgrzybić i opryskać preparatem grzybobójczym
3	Krokiew	Fot. 5	Grzyb pleśniowy	I	Odgrzybić i opryskać preparatem grzybobójczym
4	Deskowanie dachu	Fot. 5	Grzyb pleśniowy	I	Osuszyć, odgrzybić i opryskać preparatem grzybobójczym
5	Krokiew	Fot. 6	Owad – kołatek domowy	I	Ociosanie i wprowadzenie preparatu owadobójczego iniekcyjnie
6	Krokiew	Fot. 7	Owad – kołatek domowy	I	Ociosanie i wprowadzenie preparatu owadobójczego iniekcyjnie
7	Podwalina podłużna między słupami	Fot. 8	Owad – kołatek domowy	III	Usunięcie części „chorego” drewna i wzmocnienie elementu poprzez dokręcenie po bokach i od góry nowych elementów wzmacniających
8	Rama okienna	Fot. 9	Owad – kołatek domowy	III	Element przeznaczony do wymiany

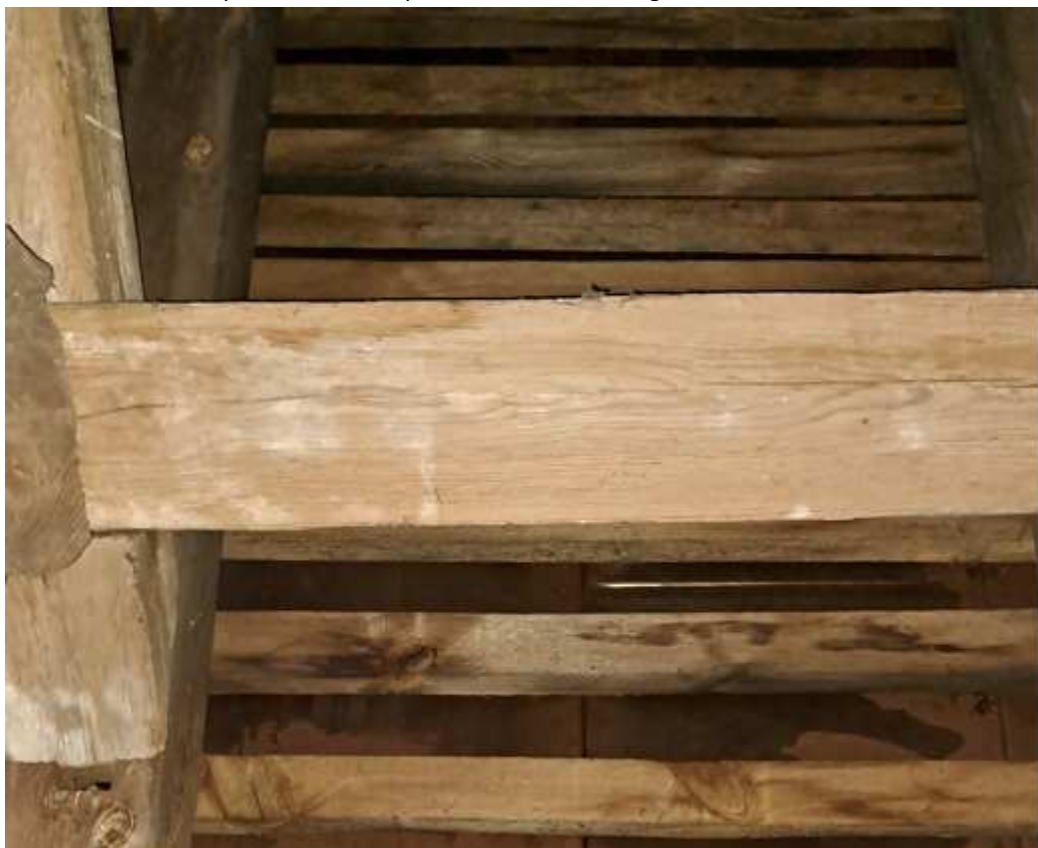
Fot. 3. Grzyby pleśniowe na elementach węzła konstrukcyjnego.

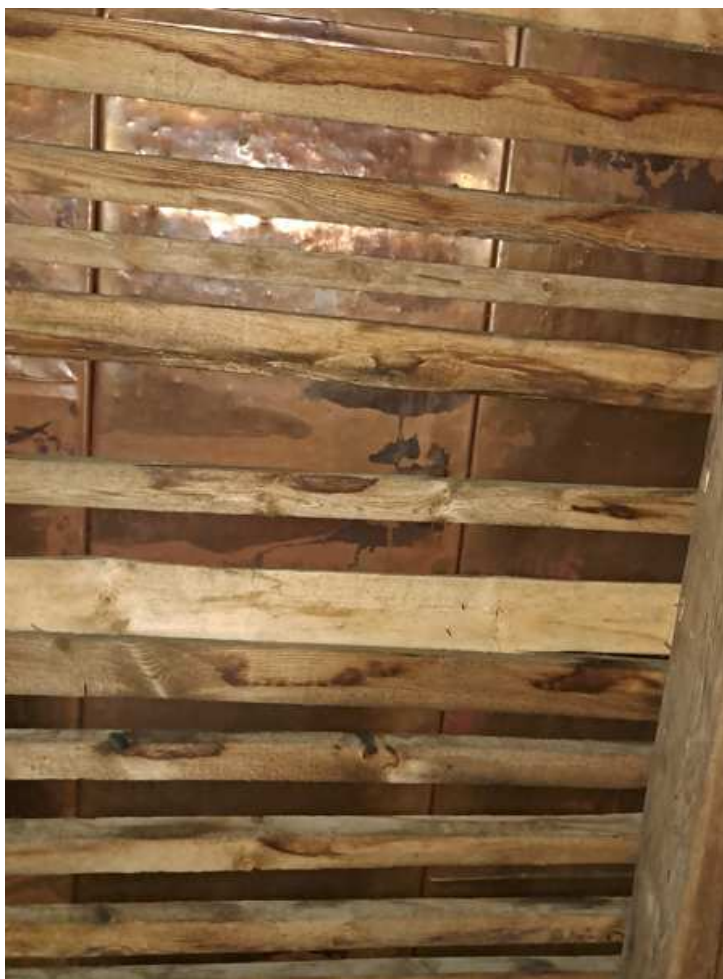
Fot. 4. Zacieki, zawilgocenia i grzyby pleśniowe na deskowaniu dachowym.

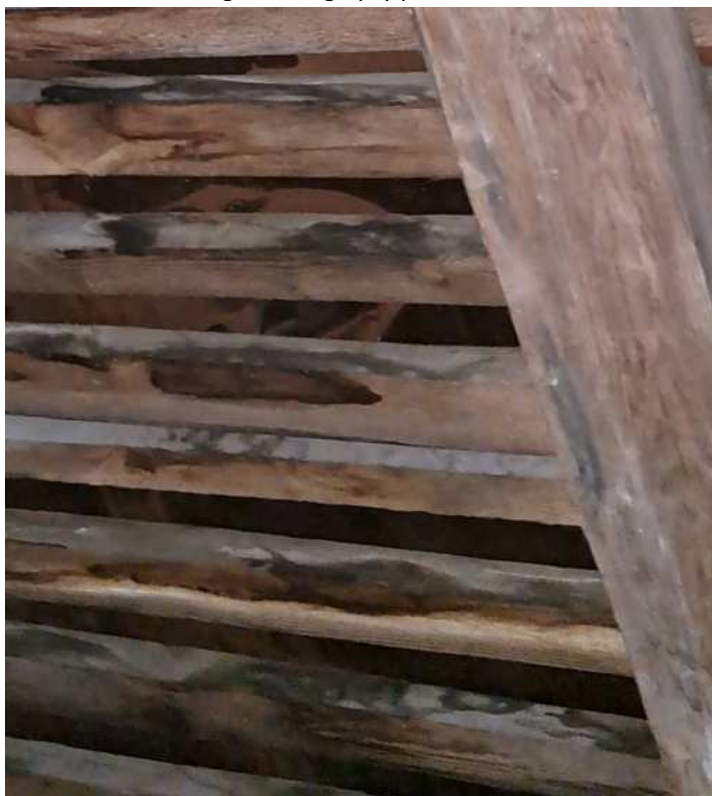
Fot. 5. Zawilgocenia i grzyby pleśniowe na deskowaniu dachowym i krokwi.

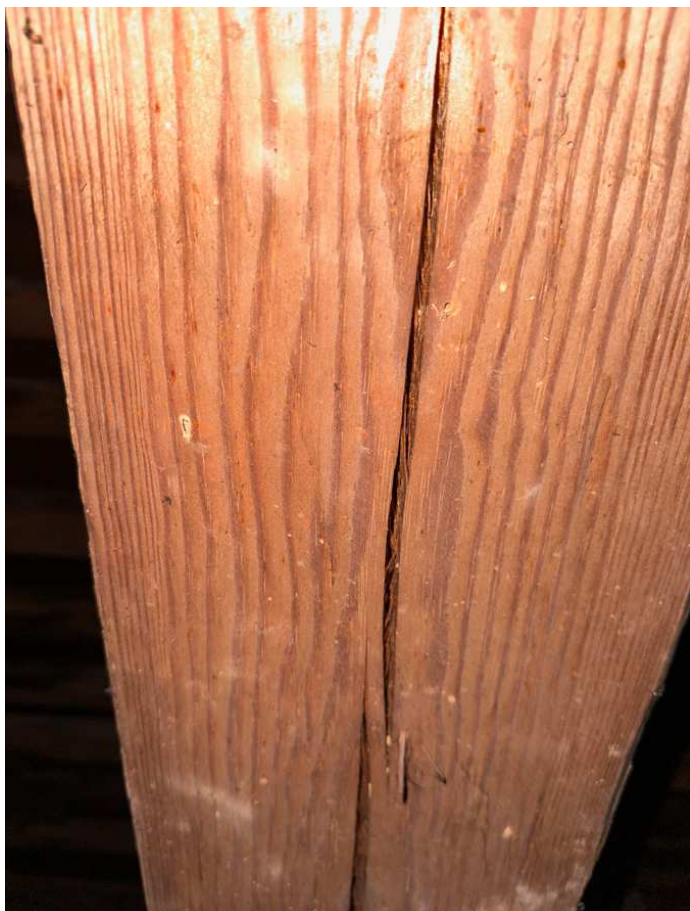
Fot. 6. Krokiew z widocznym występowaniem kołatka domowego.

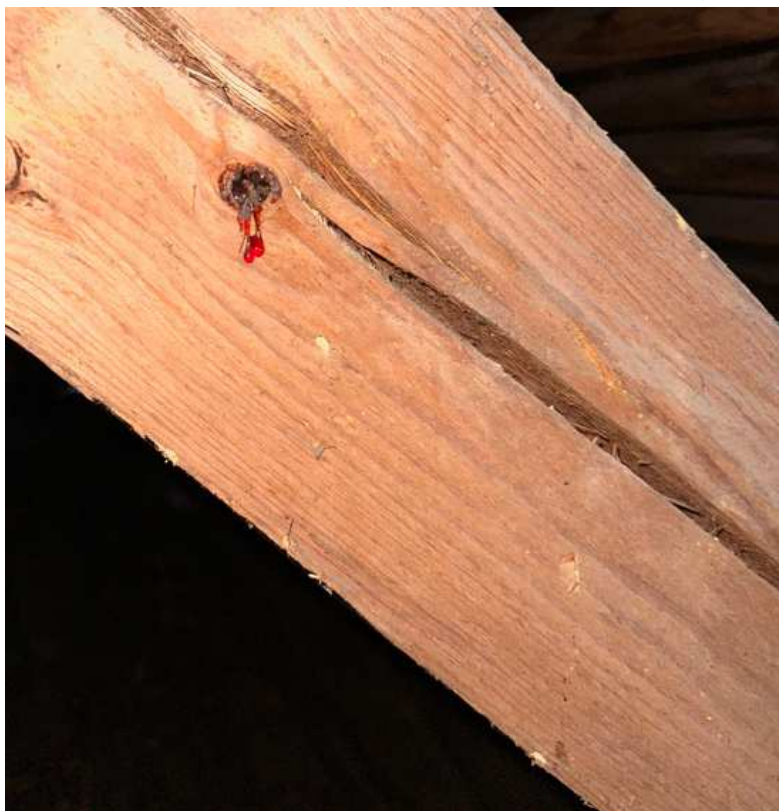
Fot. 7. Krokiew ze śladami obecności kołatka domowego.

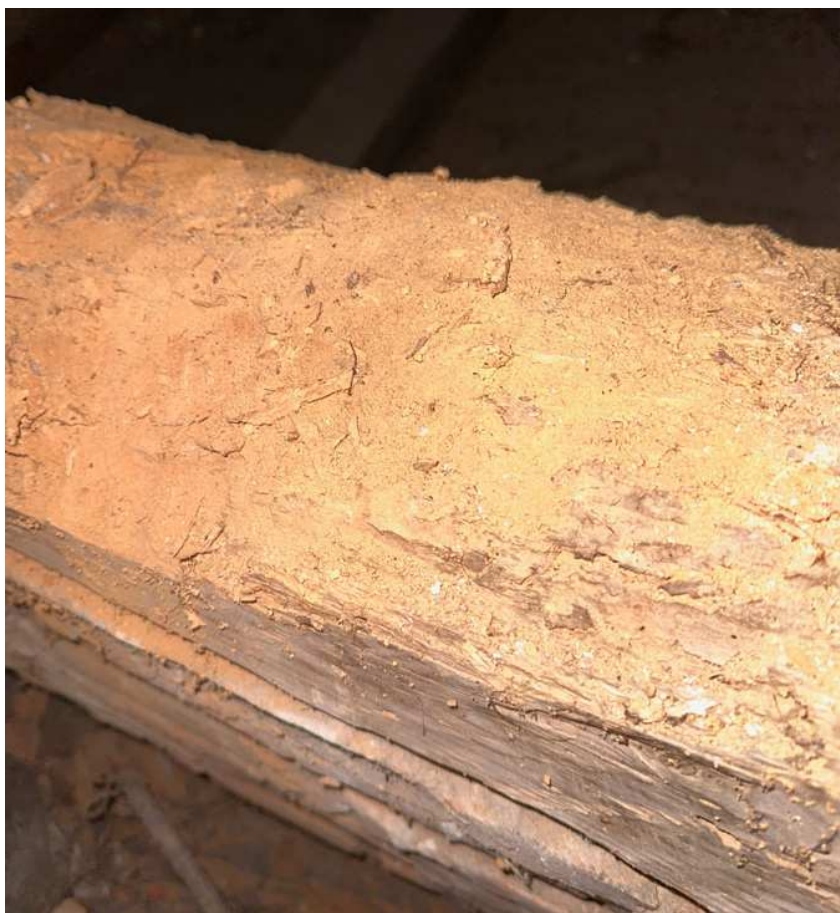
Fot. 8. Sypiące drewno z odchodami świadczące o czynnym żerowisku ksylofagów – podłużna belka między słupami

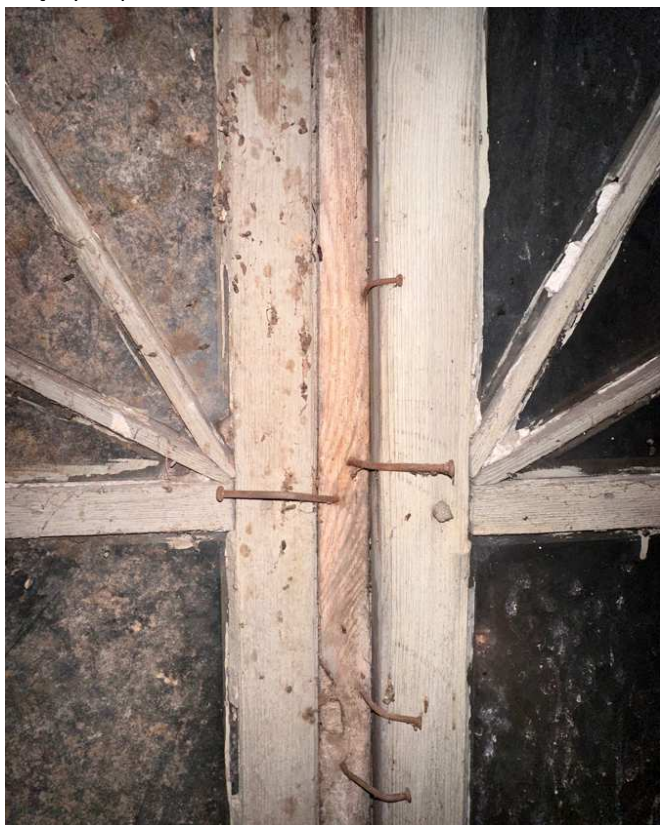
Fot. 9. Rama okienna zaatakowana przez ksylofagi.

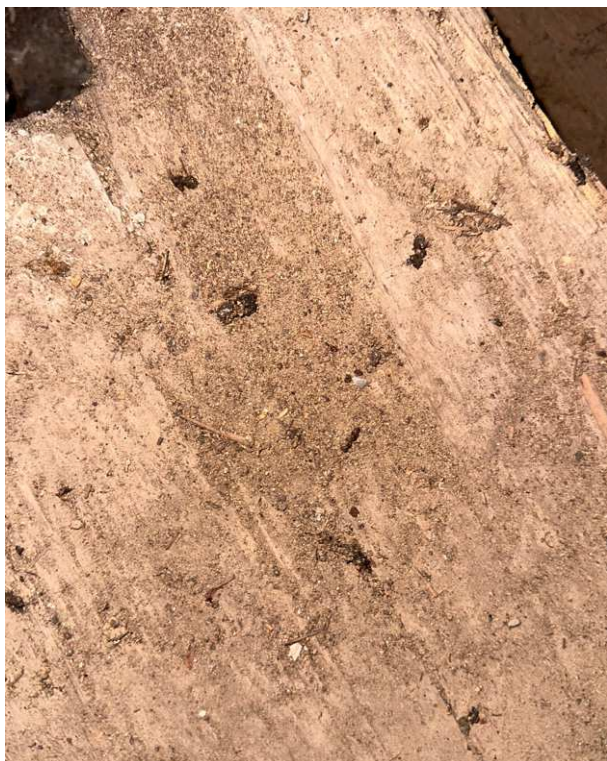
Fot. 10. Sypiące drewno z odchodami świadczące o czynnym żerowisku ksylofagów – podłużna belka między słupami (strefa przypodporowa).

9	Belka podłużna przy słupie	Fot. 10	Owad – kołatek domowy	I	Ociosanie i wprowadzenie preparatu owadobójczego iniekcyjnie

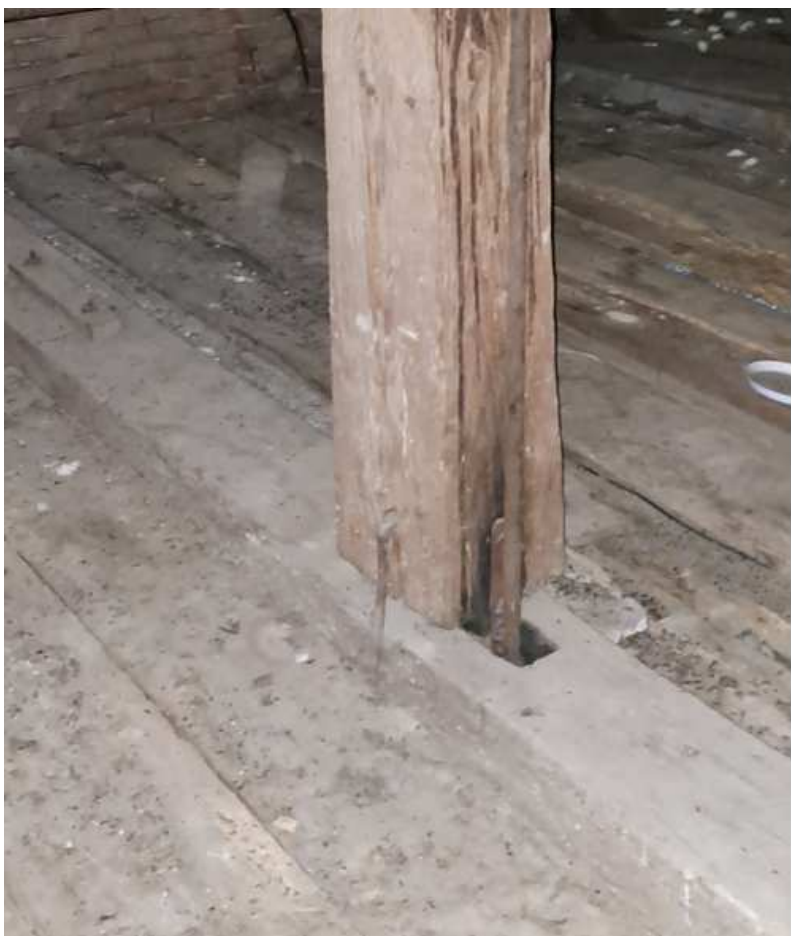
Fot. 11. Przebarwienia i grzyby pleśniowe u podstawy słupa.

10	Słup	Fot. 11	Grzyb pleśniowy	I	Odgrzybić i opryskać preparatem grzybobójczym
11	Deski podłogowe	Fot. 13, 14, 15, 17	Owad – kołatek domowy	III	Elementy przeznaczone do wymiany

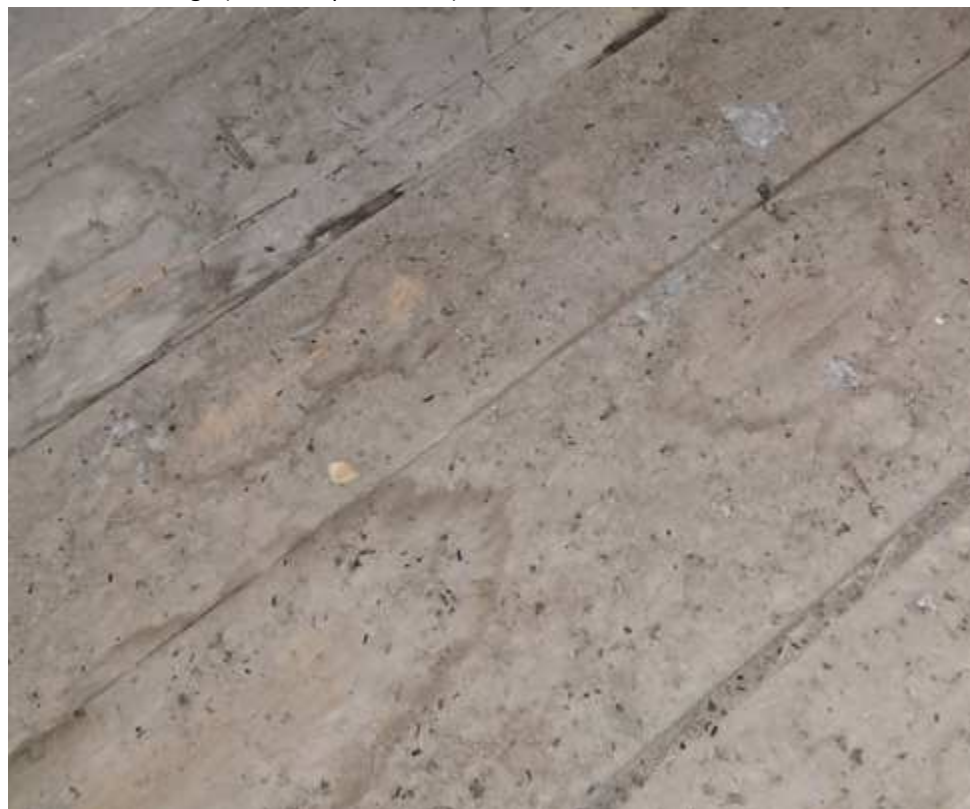
Fot. 12. Podłoga z desek ze śladami zawilgocenia.

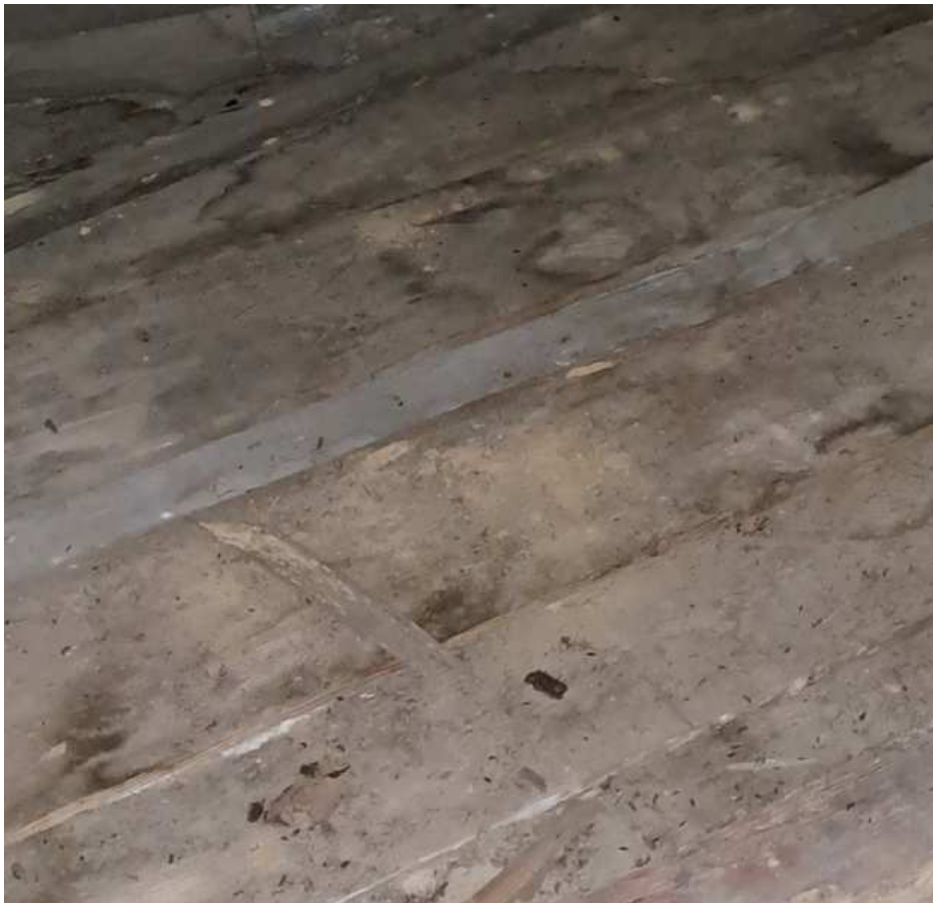
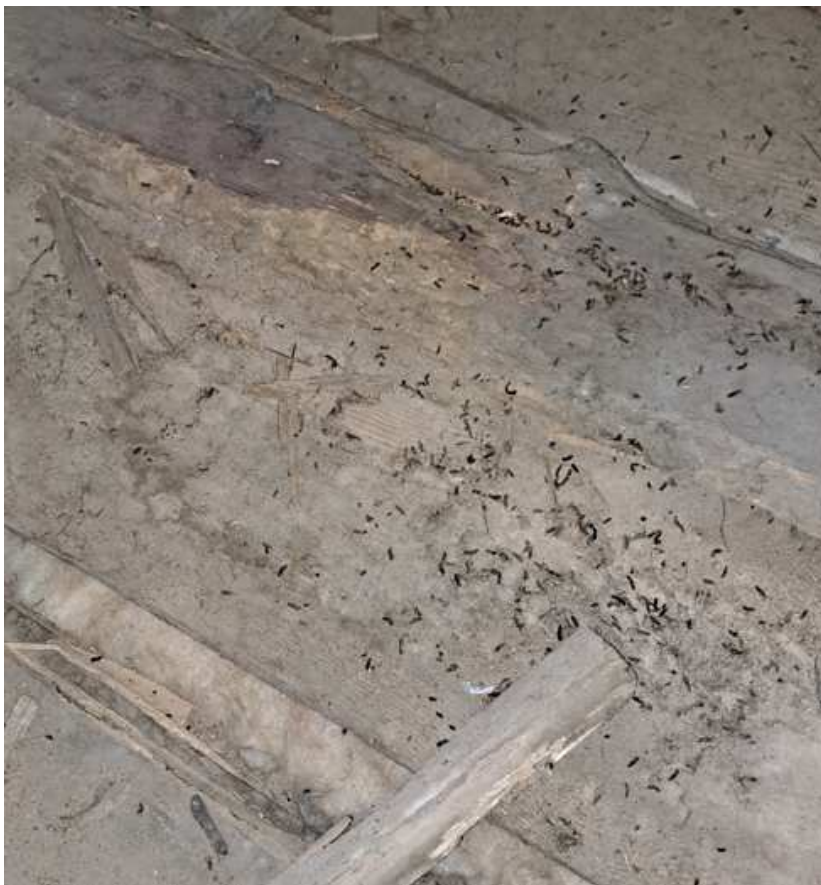
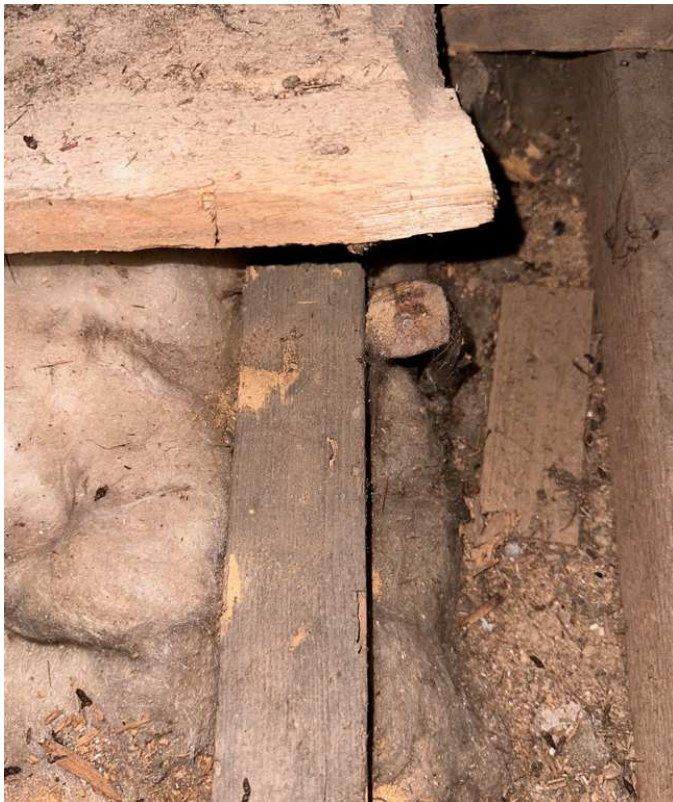
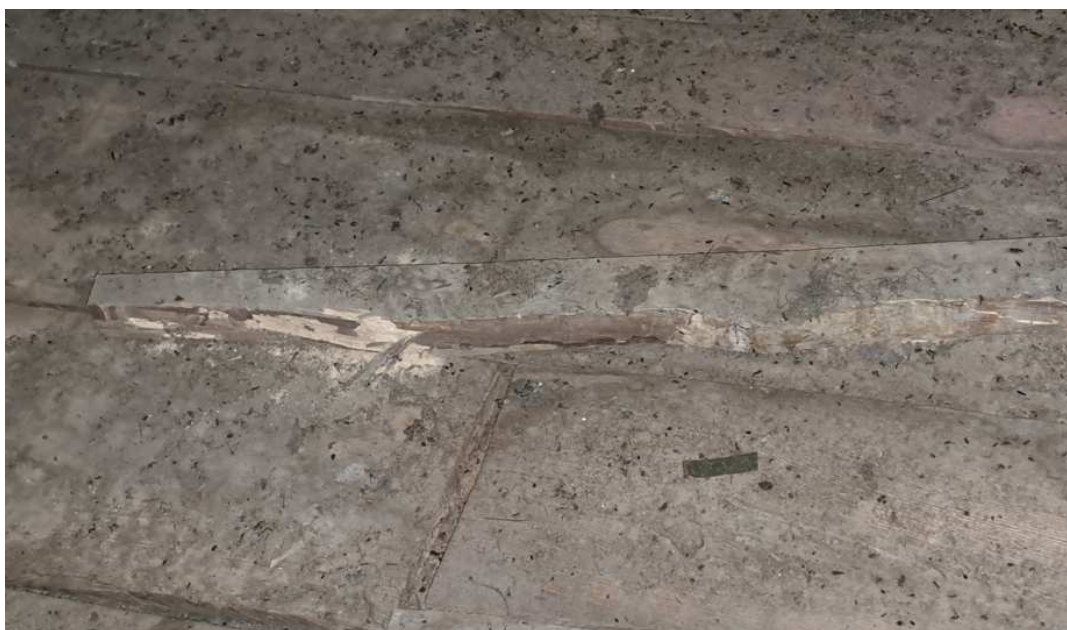
Fot. 13. Podłoga z desek ze śladami zawilgocenia i uszkodzeniami spowodowanymi przez ksylofagi.

Fot. 14. Podłoga z desek uszkodzona przez ksylofagi.

Fot. 15. Elementy podłogi z widocznymi uszkodzeniami przez kołatka domowego (mączka drzewna)

Fot. 17. Sypiące drewno z odchodami świadczące o czynnym żerowisku ksylofagów.

Obecnie do całkowitej wymiany przeznaczona jest podłoga z desek na poddaszu, wraz z uszkodzonymi elementami rusztu oraz ocieplenie, gdyż stanowi to największe ogniska występowania szkodników drewna.

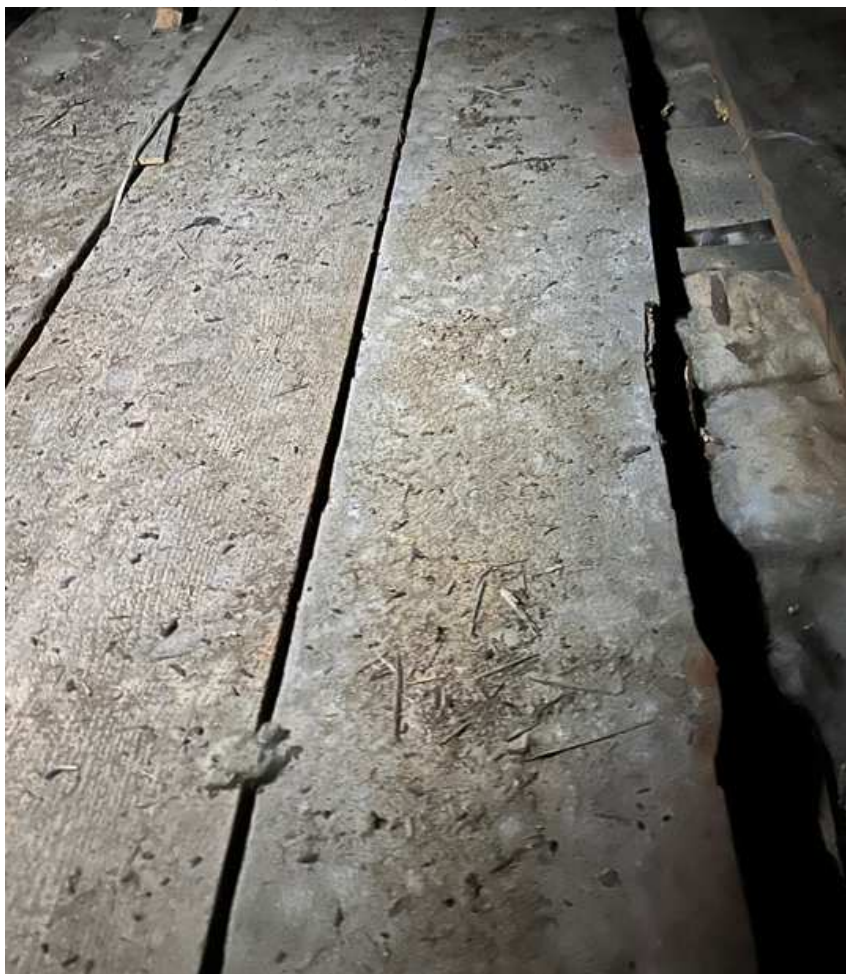
Fot. 16. Sypiące drewno z odchodami świadczące o czynnym żerowisku ksylofagów.

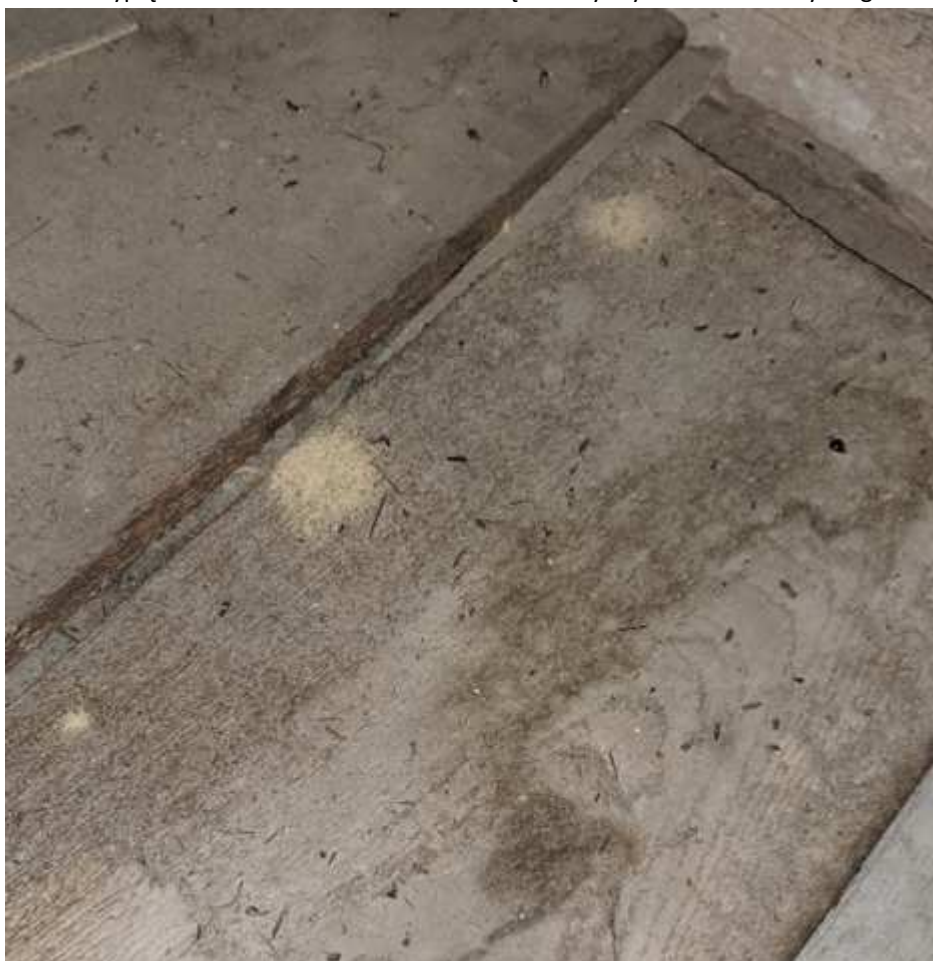
Fot. 18. Sypiące drewno z odchodami świadczące o czynnym żerowisku ksylofagów.
