## KOŚCIÓŁ PARAFIALNY PW. ŚW. MIKOŁAJA W ZAKRZÓWKU DWA OŁTARZE PRZYTĘCZOWE

### PROGRAM PRAC KONSERWATORSKICH

NIEDRZWICA 04-2024

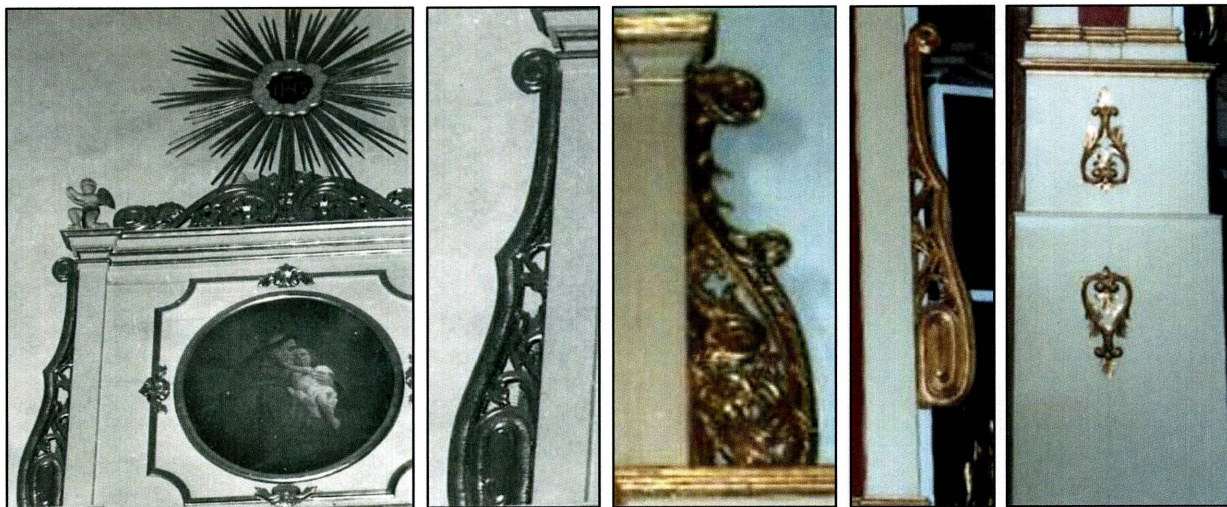
Ołtarze baczne są obecnie dosyć przypadkową kompilacją elementów historycznych i współczesnych. W przeszłości były ołtarzami baczными, przyściennymi. Ze względu na zniszczenia dolnych partii (cokołów i stipesów) zostały przeniesione na ściany tęczowe a ich dolne części przebudowano tworząc nienaturalnie wysokie cokoły; w cokole ołtarza lewego mieszczą się drzwi do dobudowanego przedsionka. Cokoły wykonano z nietrwałych materiałów (płyty pochodzenia drzewnego), pomalowano wraz z całym ołtarzem i ozdobiono przypadkowymi aplikacjami snycerskimi. Równie przypadkowo zamocowano uszaki, których położenie zmieniono w późniejszych latach. Wtórne cokoły zastały w ostatnim czasie zastąpione elementami wykonanymi z drewna dębowego. Profile listew wykonano wzorując się na ołtarzach bocznych.

Fot. 1-2. Przemiany formalne ołtarzy. W chwili obecnej brak glorii i figurek aniołów (zresztą zamontowanych odwrotnie). Uszaki ze szczytu zamontowano później przy retabulum – po jednym od strony prezbiterium. Uszaki zamontowane wówczas przy szczycie obecnie znajdują się w ołtarzach bocznych. Uszaki pierwotnie flankujące szczyt obecnie są zdemonstowane. Na cokole przypadkowo nałożone aplikacje snycerskie.

20. Montaż aplikacji snycerskich na ołtarzu, w pierwotnym miejscu. Zastosować demontowalne techniki łączenia, w razie konieczności zastosować dodatkowe wzmocnienia.

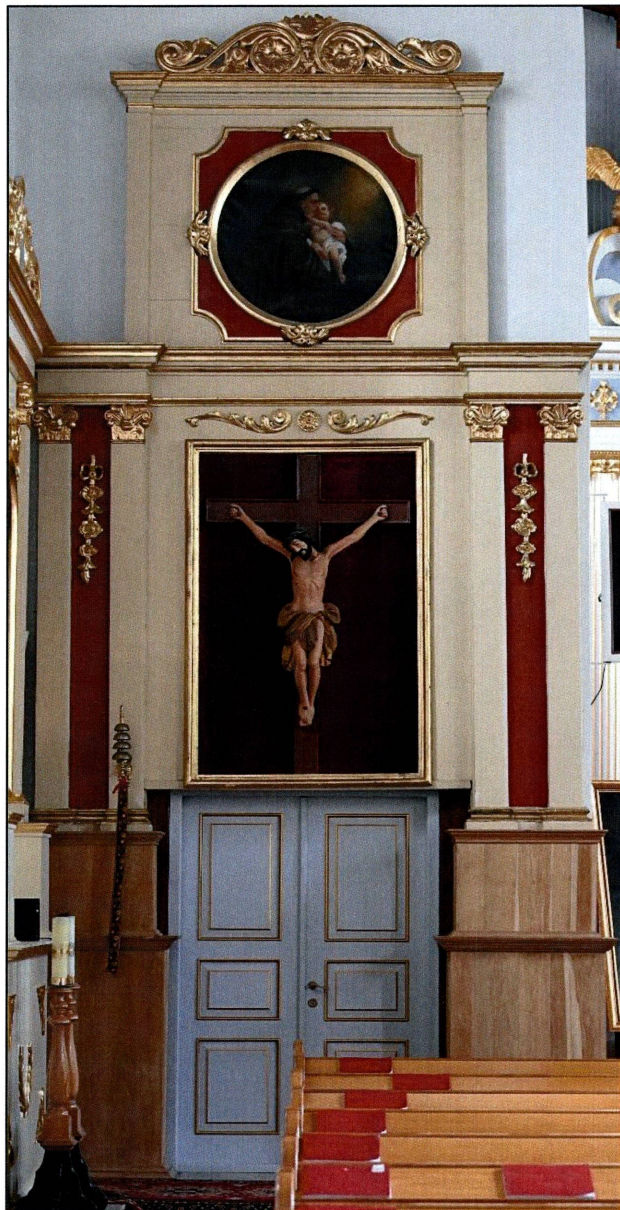
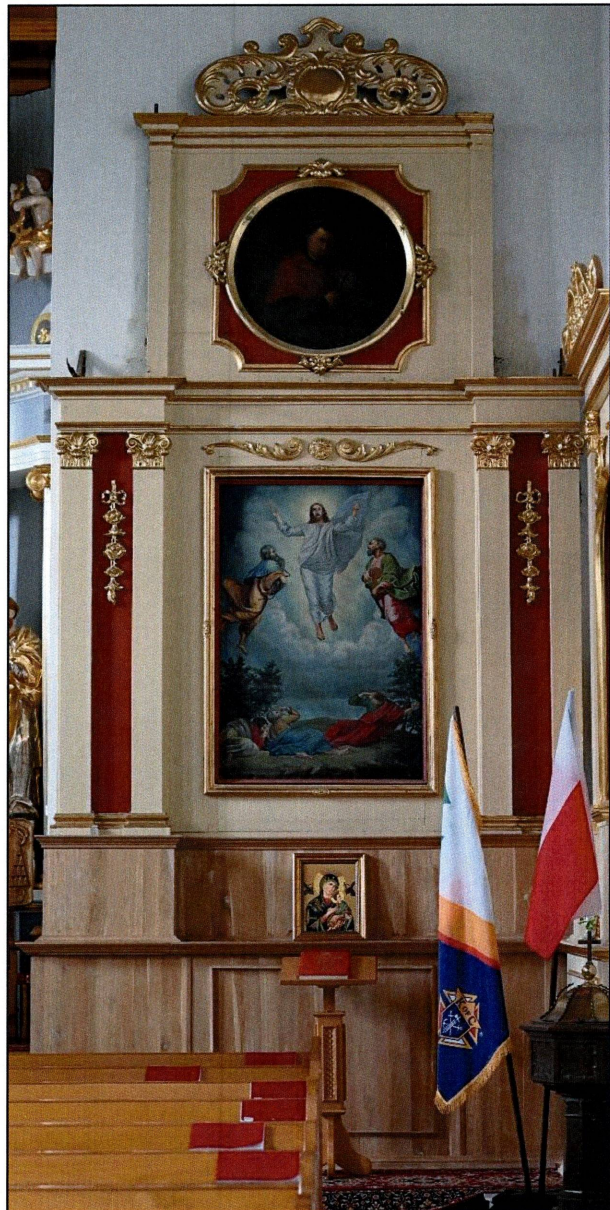
Fot. 3. Fot. 4. Ołtarze przytęczowe – widok ogólny. Zwracają uwagę nieproporcjonalnie wysokie cokoły.

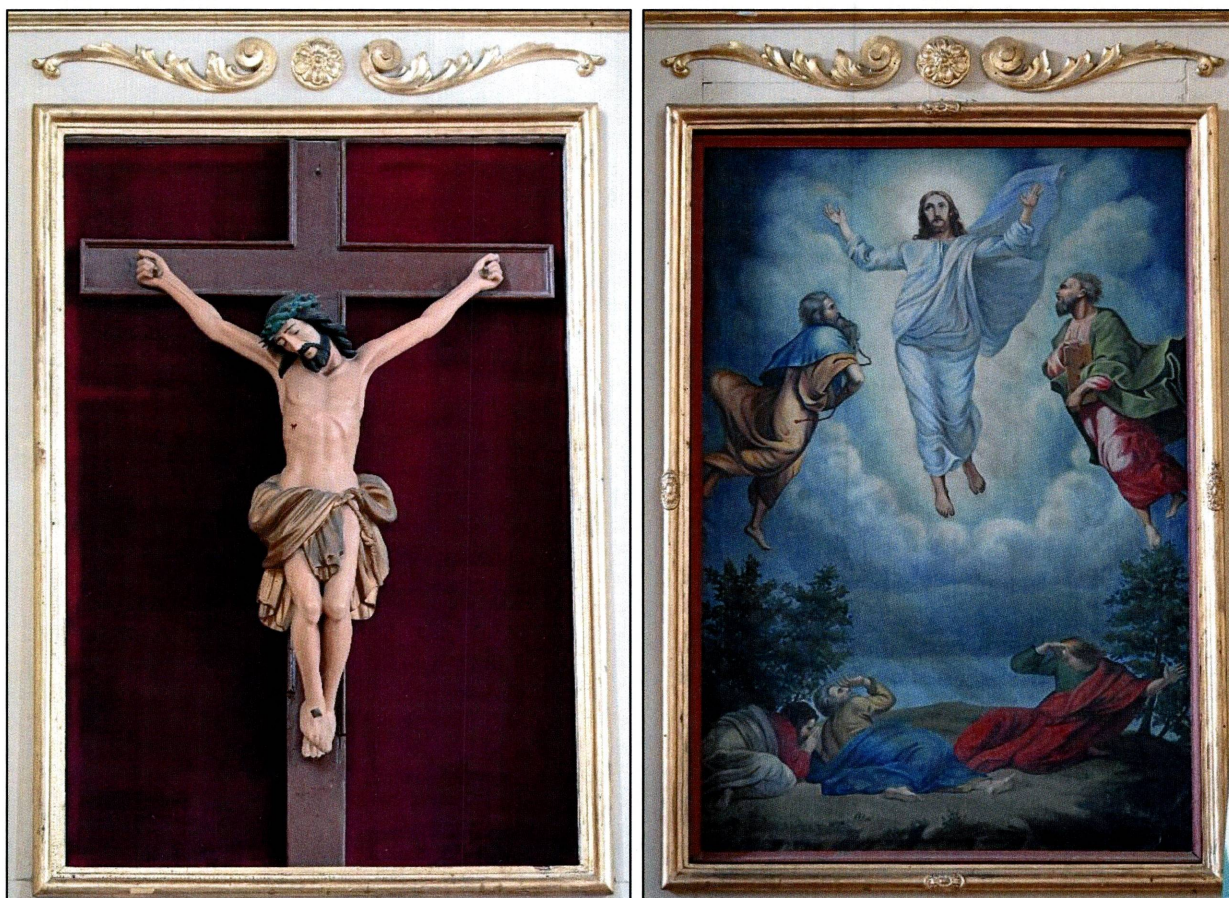
Rzeźba w całości nieudolnie przemalowana – trudno ocenić stan zachowania ale pod przemalowaniami widoczne są ubytki gruntów. Perizonium pomalowane pociemniała już brąz. Brak Titulus Crucis i fragmentów ozdobnych listew w dolnej części krzyża. Nieudolnie wyrzeźbiona prawa stopa może wskazywać na rekonstrukcję.

Obraz „Przemienienie Jezusa na górze Tabor” współczesny, nieudolnie namalowany. Płótno poluzowane, pofałdowane. W dolnej części widoczne reperowane uszkodzenia, rozdarcia. Powierzchnia mocno zabrudzona.

Fot. 5. Fot. 6. Rzeźba i obraz z retabulów ołtarzy.

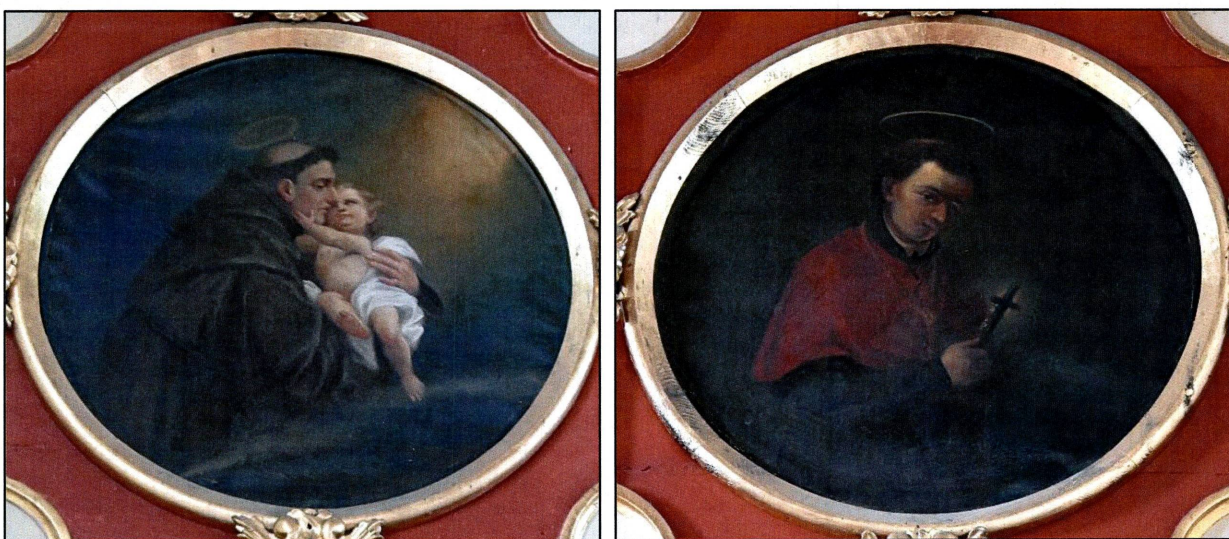
Obraz „Św. Franciszek z dzieciątkiem” mocno pociemniały i zabrudzony. Płótno silnie zdeformowane, pofałdowane przy krawędziach.

Obraz „Św. Karol Boromeusz”(?) prawdopodobnie całkowicie przemalowany, widoczne malowidło jest bardzo niskiej klasy. Zabrudzenia powierzchni oraz deformacje i pofałdowania podobrazia.

Fot. 7. Fot. 8. Obrazy ze szczytów ołtarzy. Widoczne silne deformacje podobrazia (św. Franciszek) i nieudolne przemalowanie obrazu z przedstawieniem św. vvvv. Powierzchnia obrazów zabrudzona i pożółknięta.

13. Usunięcie deformacji podobrazia.
14. Rozprostowanie i przyklejenie zdeformowanych łusek zaprawy.
15. Wykonanie protez z płótna lnianego w miejscach ubytków.

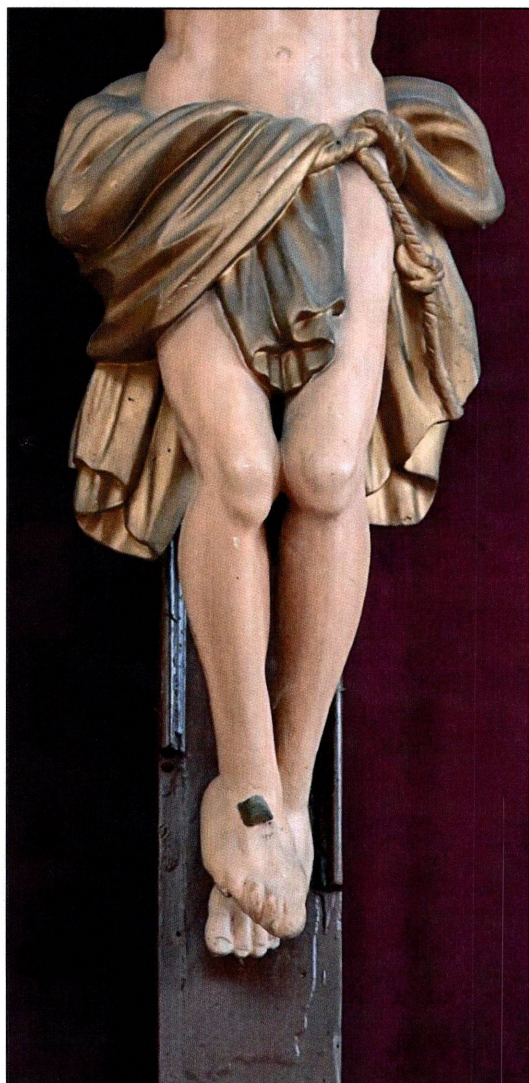
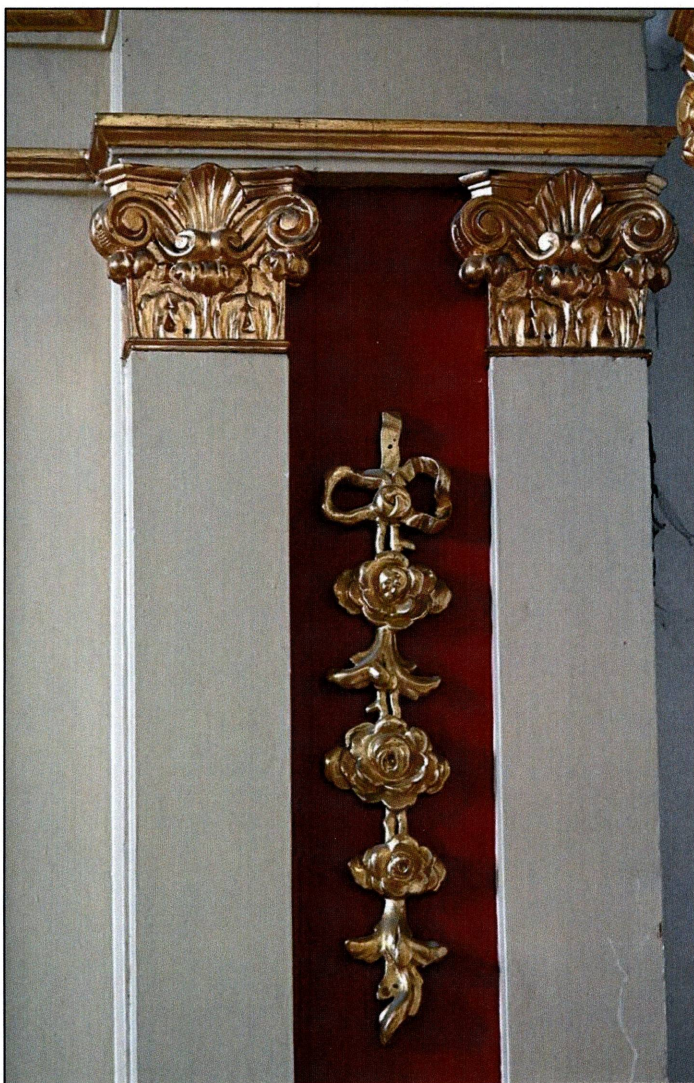
Fot. 9. Fot. 10. Wtórne „złocenia”: brąza na perizonium i szlagmetal na kapitelach, listwach i aplikacjach snycerskich.

15. Wykonanie nowych złocen w miejscu wtórnych ze szlagmetal. Odtworzyć należy technikę historyczną - złocenia płatkami złota ( $23\frac{3}{4}$  karat, 14 th) na pulmencie zarówno w partiach polerowanych jak i matowych. Dopuszcza się wykonanie części matowych w technice mikstionowej oraz współczesnych technologiach firmy Koellner.

8. Wykonanie nowych gruntów klejowo-kredowych i nowych złoczeń na perizonium (jeśli takie były). Odtworzyć należy technikę historyczną - złoczenia płatkami złota (23<sup>3</sup>/<sub>4</sub> karat, 14 th) na pulmencie zarówno w partiach polerowanych jak i matowych. Dopuszcza się wykonanie części matowych w technice mikstionowej oraz przy użyciu współczesnych technologii firmy Koellner.

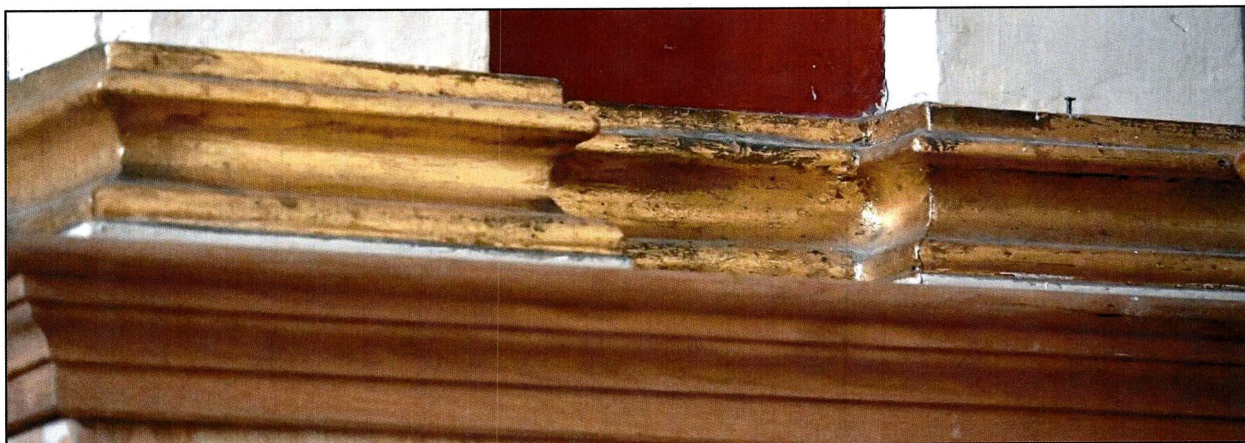
Elementy pierwotne ołtarzy wydają się być w stosunkowo dobrej kondycji technicznej, jednakże poczynione obserwacje wskazują na co najmniej trzykrotne przemalowanie powierzchni całej struktury. Na skutek przemalowań, gruntownej przebudowy związanej z relokacją i zagubienia niektórych elementów ołtarze całkowicie zatraciły swój pierwotny wygląd. Wtórne szpachlówki, grunty i farby nakładane są niestarannie, z licznymi zaciekami, na uszkodzenia podłoża, ubytki gruntów. Na strukturze widoczne pęknięcia na łączeniach elementów. Nie zaobserwowano widocznych śladów aktualnego żerowania owadów, ale widoczne w odkrywcę na cokole pilastra uszkodzenia mogą wskazywać na ich wcześniejszą intensywną działalność. Oryginalne złączenia prawdopodobnie usunięto, w większości zapewne wraz z gruntami. Wtórne grunty założone bardzo grubo – detale snycerki zalane i słabo czytelne, profile pogrubione. Wtórne złączenia, wykonane szlagmetalem, w wielu miejscach uszkodzone, pociemniałe, zabrudzone.

Fot. 11. Zniszczone, pociemniałe i uszkodzenia wtórne złocenia. Na dole surowa listwa dębowa nowej części dolnej.

7. Usunięcie wtórnych złocen oraz uszkodzonych i wtórnych gruntów pod złoceniami - metody i środki dobrane zostaną po przeprowadzeniu prób.
8. Wykonanie niezbędnych prac stolarskich - wzmocnienie rozchwianych połączeń, sklejenie pęknięć; montaż koniecznych, nowych wzmocnień konstrukcji itp.

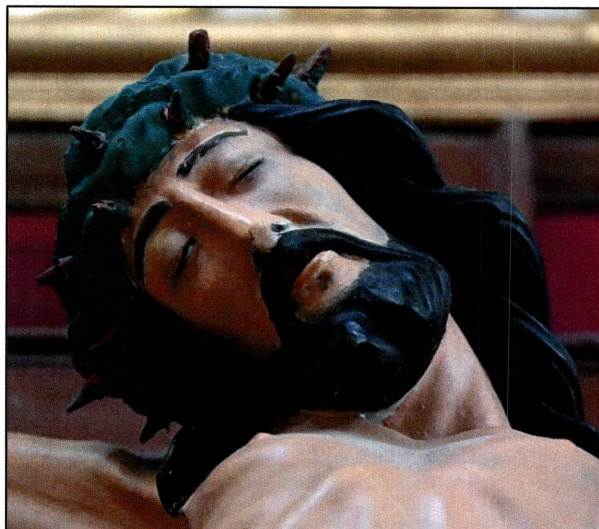
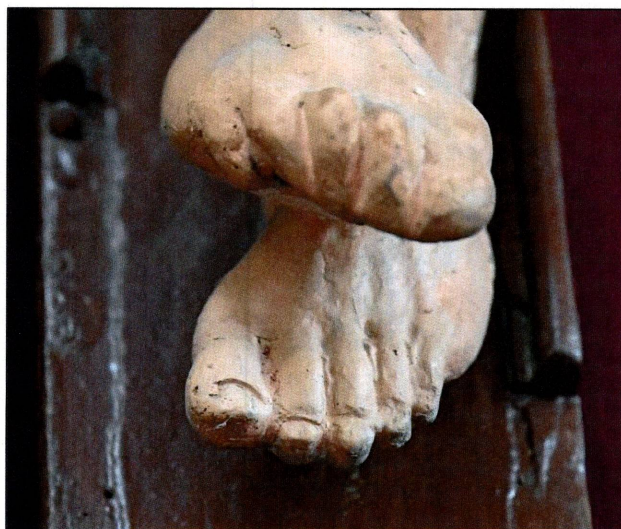
Fot. 12. Fot. 13. Prymitywne przemalowanie i, prawdopodobnie, rekonstrukcja stopy.

2. Wykonanie odkrywek i sond w celu ustalenia ewentualnego występowania i zasięgu pierwotnej polichromii.
3. Usunięcie z powierzchni rzeźby i krzyża przemalowań, szpachlówek oraz wtórnych gruntów – metody i środki dobrane zostaną po przeprowadzeniu prób.

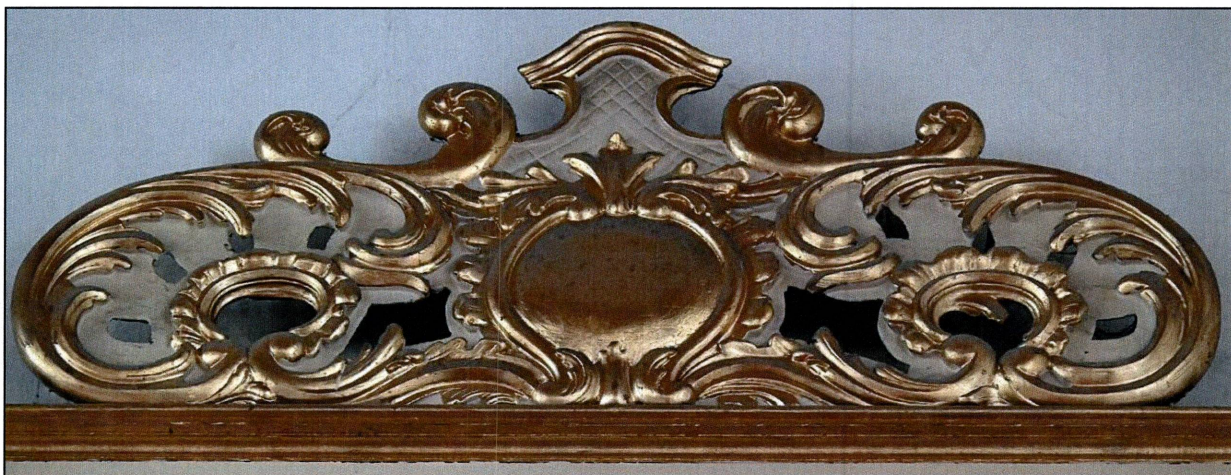
Fot. 14. Przemalowane i wtórnie pokryte szlagmetalem zwieńczenie ołtarza.

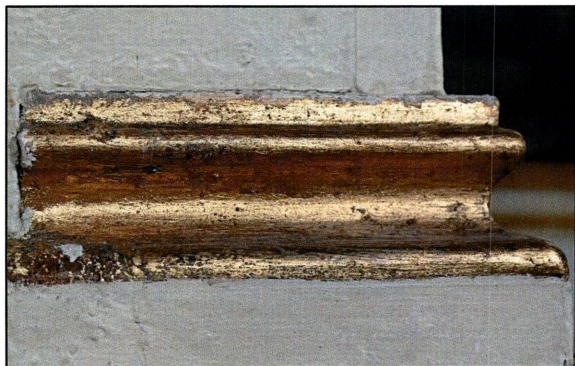
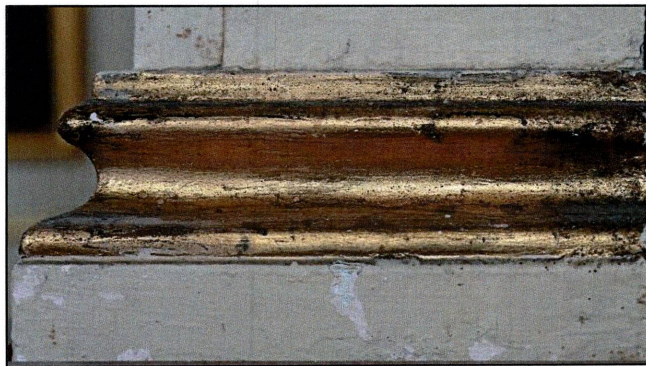
Fot. 15. Fot. 16. Niestarannie wykonane i zniszczone wtórne „złocenia” baz pilastrów.

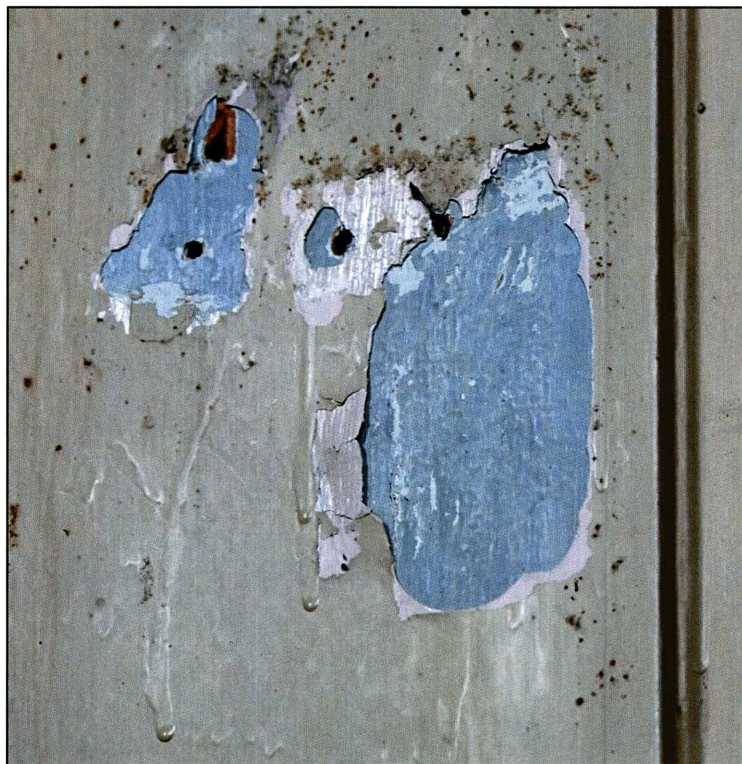
Fot. 17. Przynajmniej trzykrotnie przemalowana struktura ołtarza. Widoczne niestaranne wykonanie i odspajanie się warstw wtórnych,

6. Usunięcie zabrudzeń, wtórnych wymalowań i innych nawarstwień, doczyszczenie powierzchni oryginalnego wymalowania - mechanicznie i/lub chemicznie (zmywacze do powłok lakierniczych, rozpuszczalniki organiczne). Środki i metody usuwania przemalowań opracowane zostaną po wykonaniu prób.

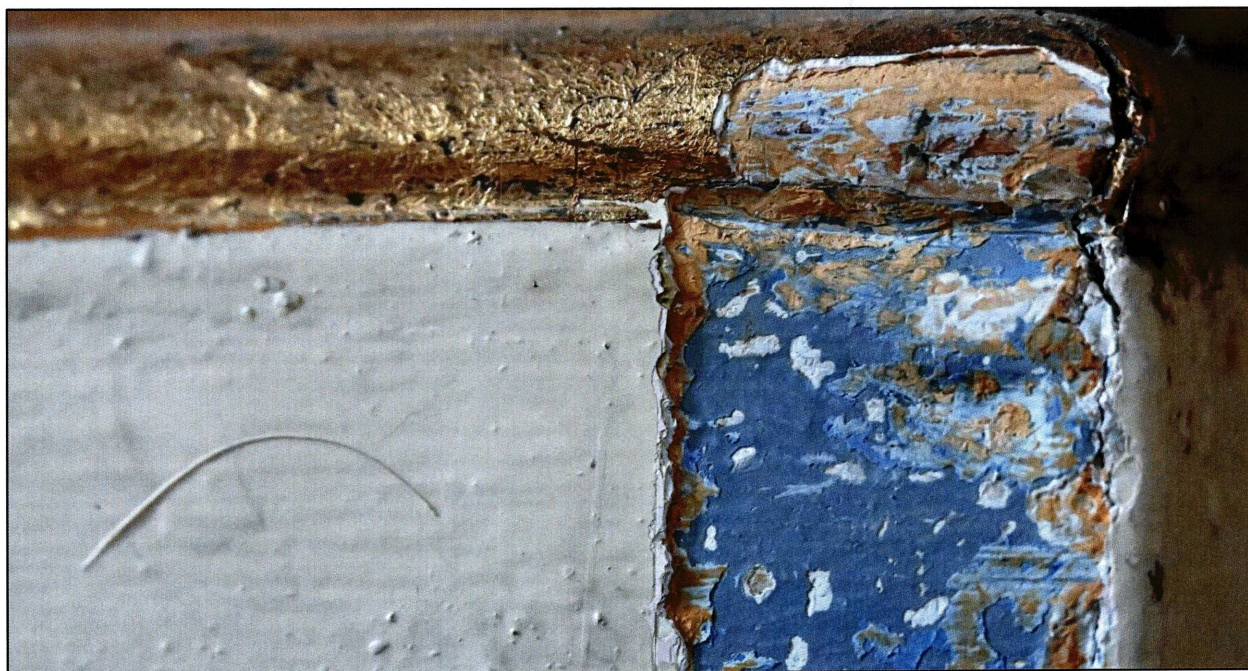
Fot. 18. Niestaranne przemalowania i wtórne „złocenia”. W odkrywcę widoczne przemalowania i brak oryginalnych gruntów pod złoceniami i, prawdopodobnie, ślady intensywnego żerowania owadów – korytarze i otwory wylotowe wypełnione wtórnymi gruntami.

3. Dezynsekcja – elementy zdezynfekować poprzez wprowadzenie preparatu owadobójczego o dużej efektywności biostatycznej i biobójczej w stosunku do grzybów i owadów (np. Remmers Anti-Insekt, Xilix Gel na częściach niewidocznych). W zależności od możliwości zastosować metodę iniekcji w otwory wylotowe lub kilkakrotne pędzlowanie. Po dezynsekcji elementy sezonować min. 2 tygodnie w komorze z folii PE.
