**EKSPERTYZA MYKOLOGICZNO-BUDOWLANA WIĘŻBY DACHOWEJ ORAZ
PODŁOGI NA PODDASZU W KOŚCIELE PARAFIALNYM W ZAKRZÓWKU**

Opracował:
mgr inż. Sylwester Mituła
Upr. nr LUB/00215/POOK/09

KWIECIEŃ 2024

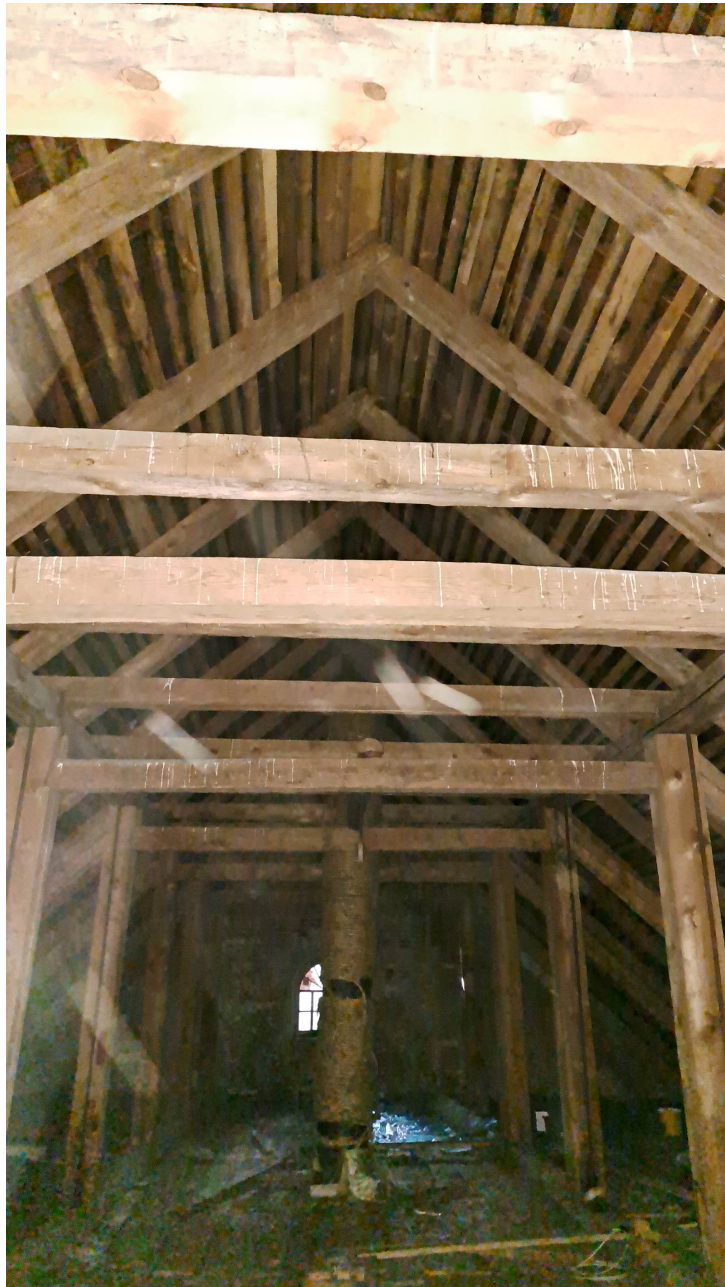
Na podstawie przeprowadzonych oględzin, można stwierdzić, iż konstrukcja więźby dachowej jest w dobrym stanie technicznym. Wykazuje miejscowe występowanie korozji biologicznej.

Fot. 1. Widok ogólny więźby dachowej
